Was bedeutet Wasserrückhalt ganz praktisch?

Regionale Einblicke aus der Praxisplattform boden:ständig

AQUAKlif

Universität Bayreuth, 08.11.2024

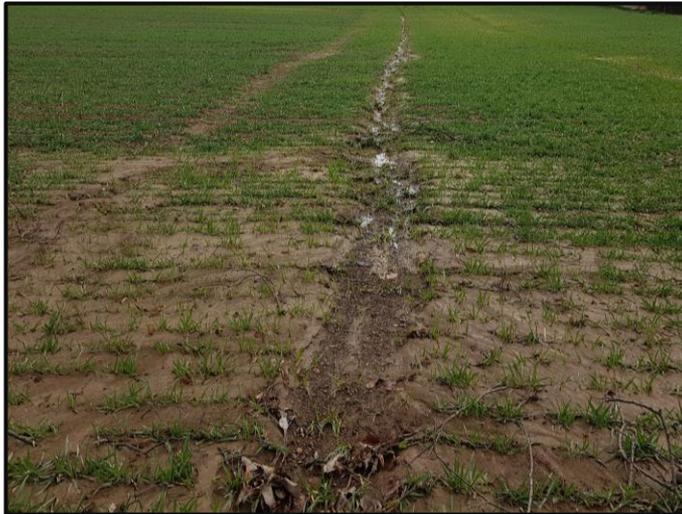
Abbildung 8: Lineare Erosionsspuren
© Jonas Preinl (GeoTeam 2022)

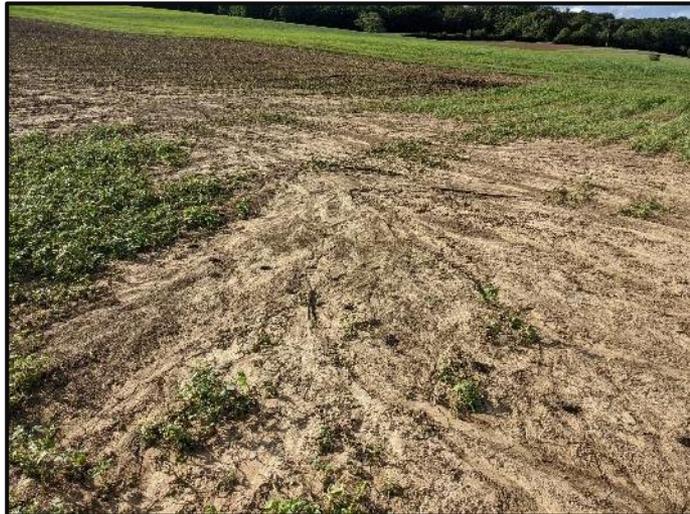
Abbildung 9: Erosion und Depositionen
© Jonas Preinl (GeoTeam 2022)

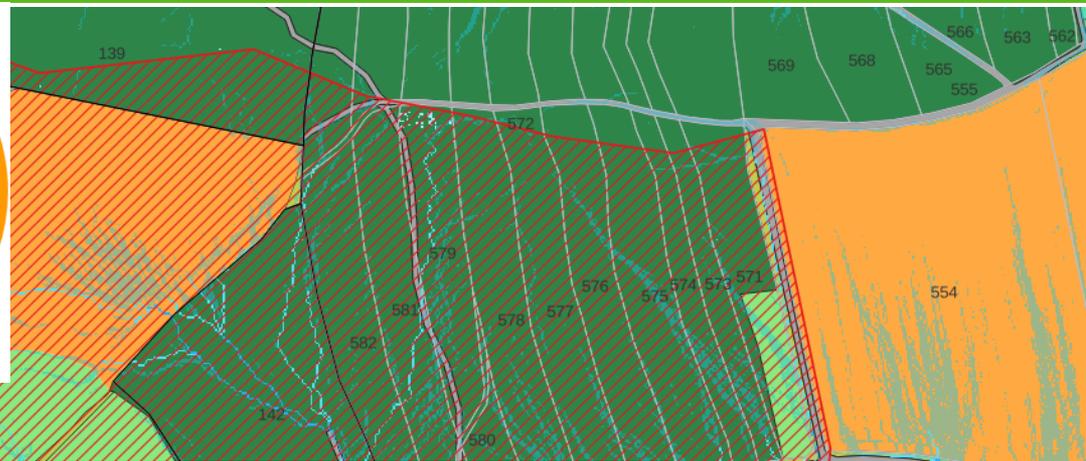
Abschätzung des rückzuhaltenden Scheitelabflusses [m³/s]*

Höhendifferenz bei Staubeginn [m]:	0,5	Rohrlänge [m]:	18
Höhendifferenz bei Einstau [m]:	1,2	Beckenvolumen [m³]:	1009
Rohrdurchmesser D [mm]:	400	Rohrneigung [%]:	2,8

Jährlichkeiten [a]	Niederschlagsdauer [min]										
	5	10	15	20	30	45	60	90	120	180	240
HQ 1	0,03	0,07	0,09	0,11	0,13	0,14	0,13	0,12	0,11	0,09	0,08
HQ 2	0,06	0,12	0,16	0,18	0,21	0,23	0,22	0,19	0,17	0,14	0,12
HQ 3	0,09	0,16	0,21	0,24	0,28	0,30	0,28	0,24	0,21	0,17	0,15
HQ 5	0,12	0,22	0,28	0,32	0,37	0,40	0,36	0,31	0,27	0,22	0,19
HQ 10	0,19	0,32	0,40	0,45	0,45	0,45	0,45	0,42	0,37	0,30	0,26
HQ 20	0,26	0,44	0,45	0,45	0,45	0,45	0,45	0,45	0,45	0,39	0,33
HQ 30	0,32	0,45	0,45	0,45	0,45	0,45	0,45	0,45	0,45	0,45	0,39
HQ 50	0,40	0,45	0,45	0,45	0,45	1,03	0,92	0,77	0,67	0,54	0,45
HQ 100	0,45	0,45	0,45	1,13	1,24	1,30	1,16	0,96	0,83	0,67	0,56

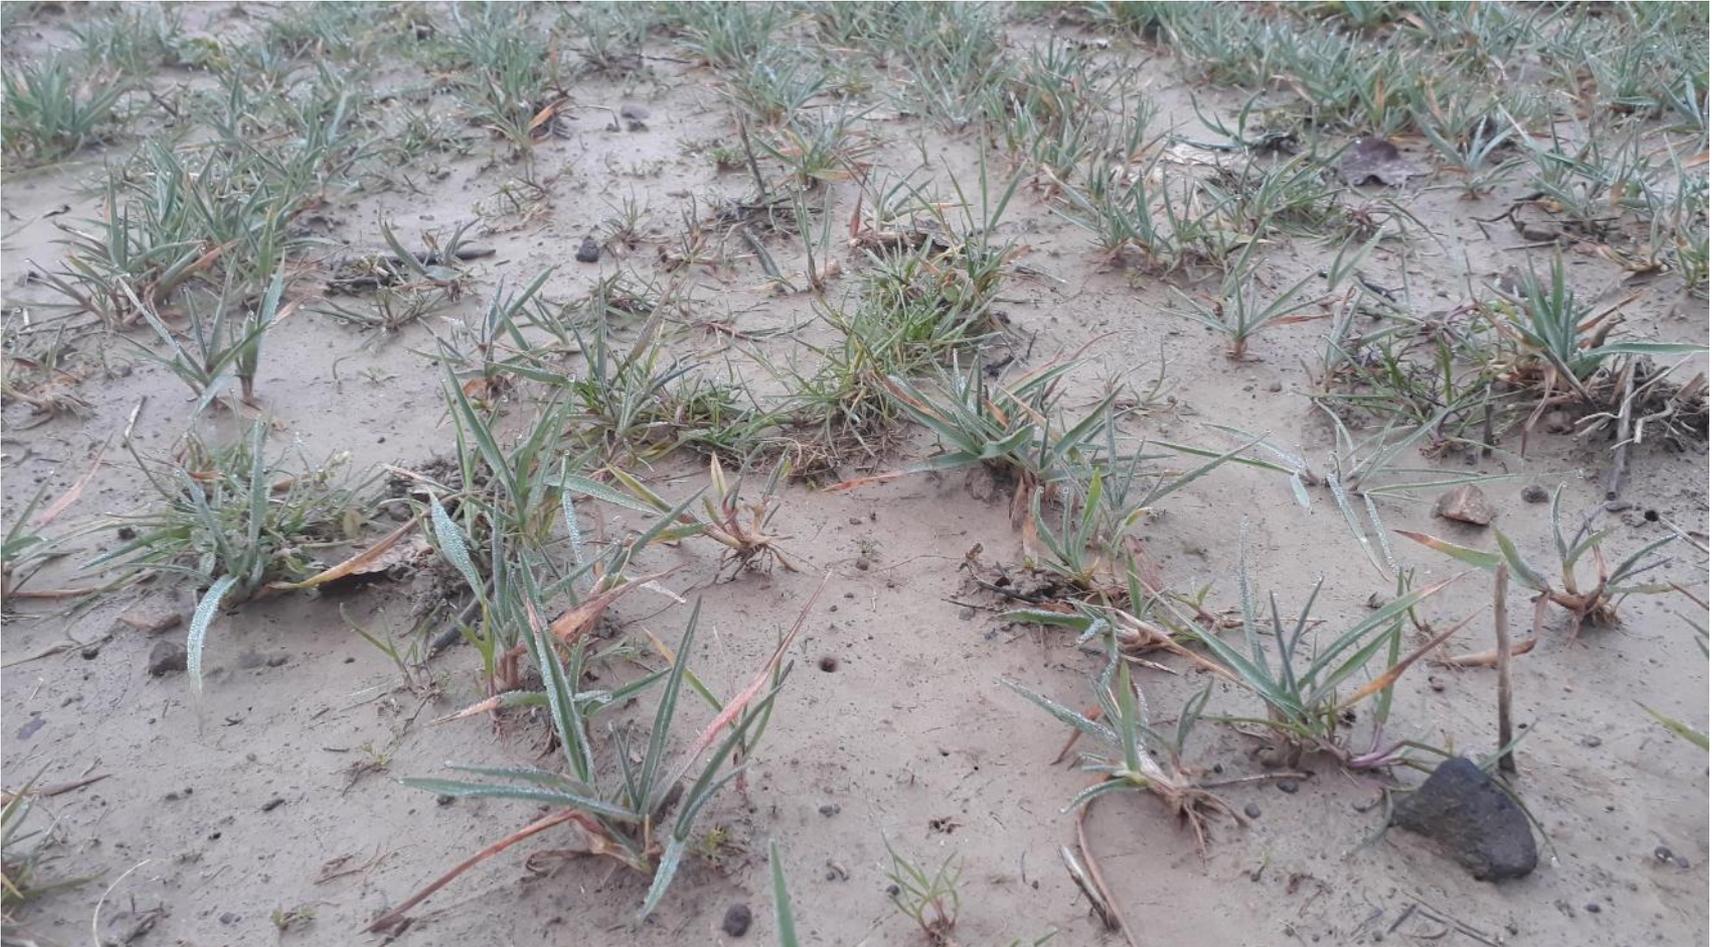
Abbildung 14 : Wasserinfiltration - Verschlammung © Johannes Herold (GeoTeam 2022)

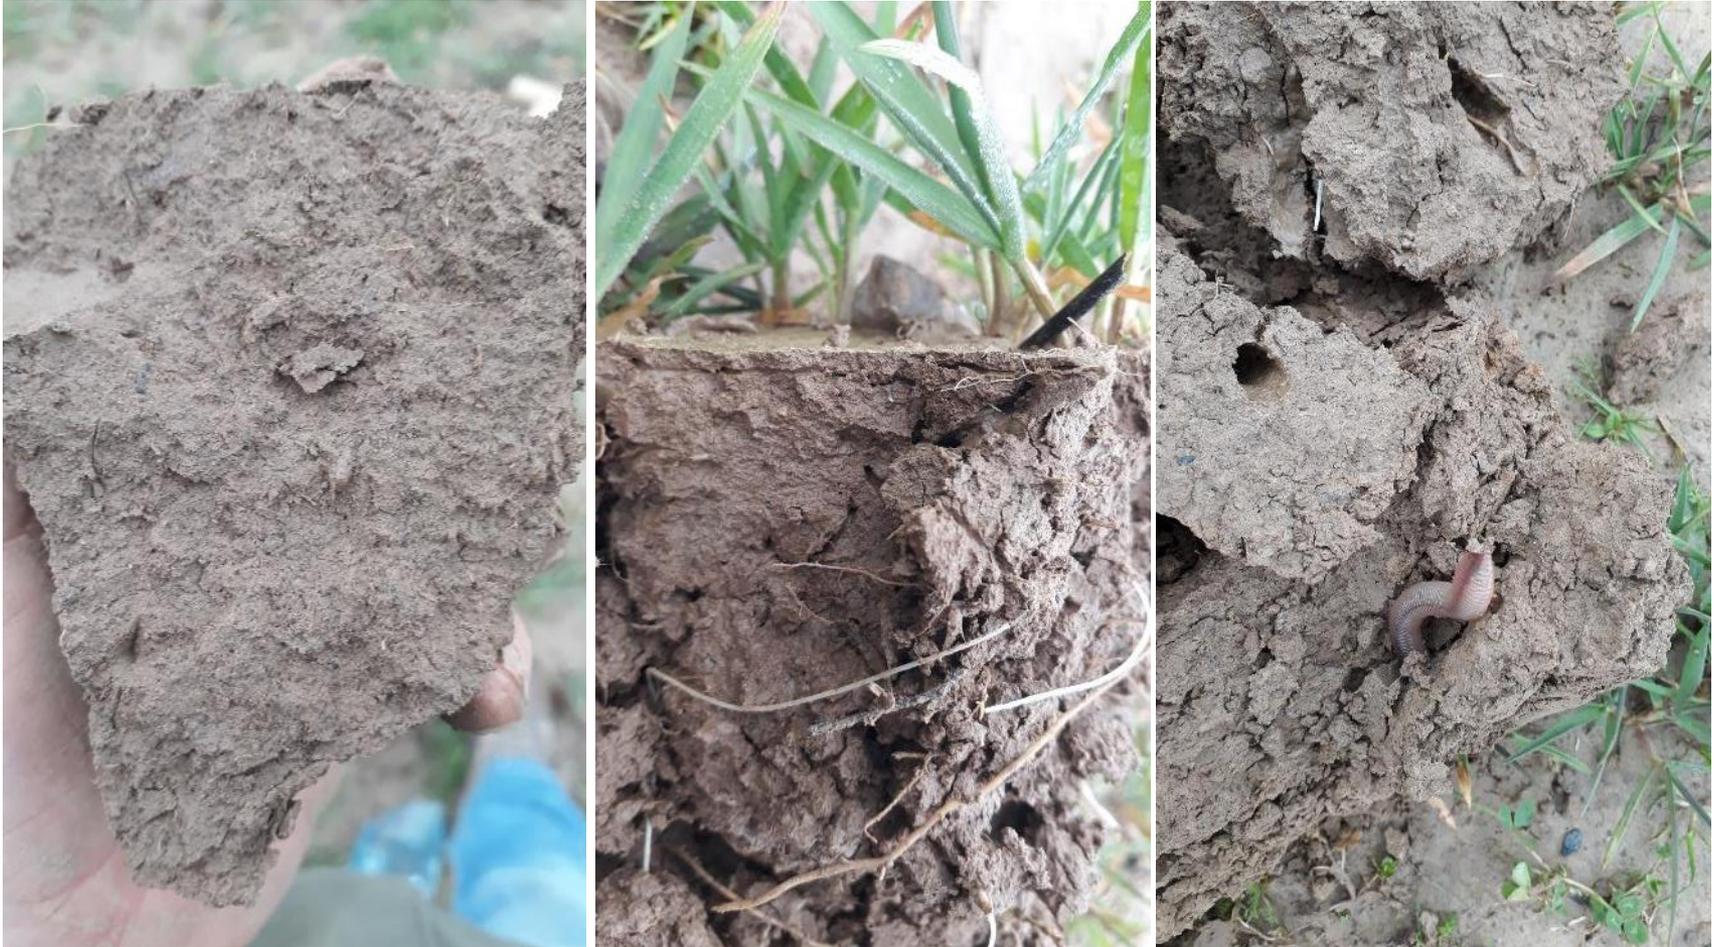
Abbildung 15 a -c : Wasserinfiltration – Verdichtung & Makroporen © Johannes Herold (GeoTeam 2022)

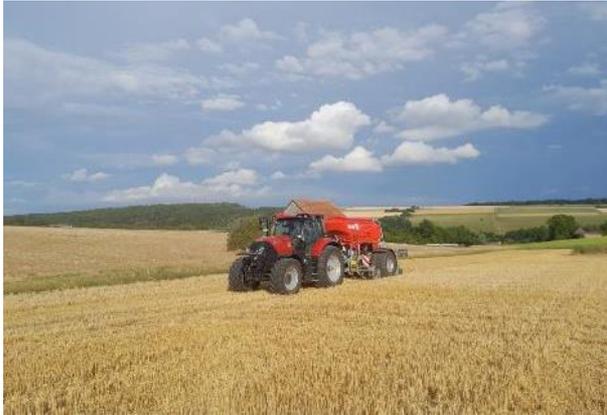
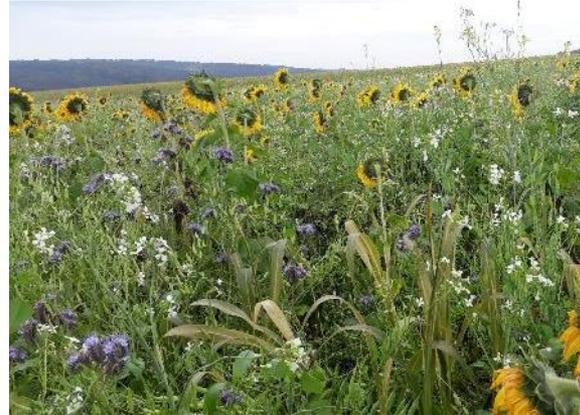
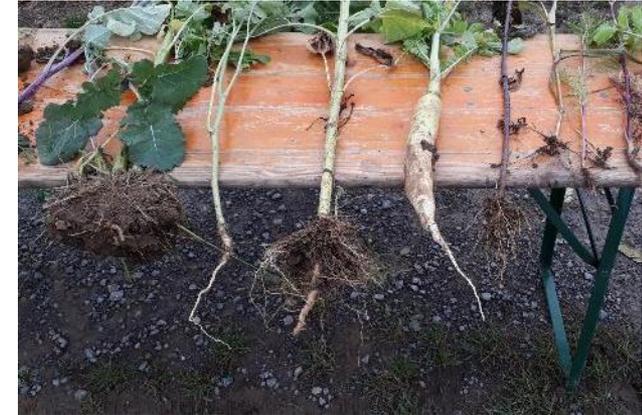
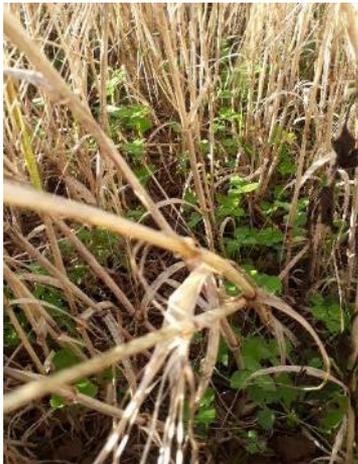
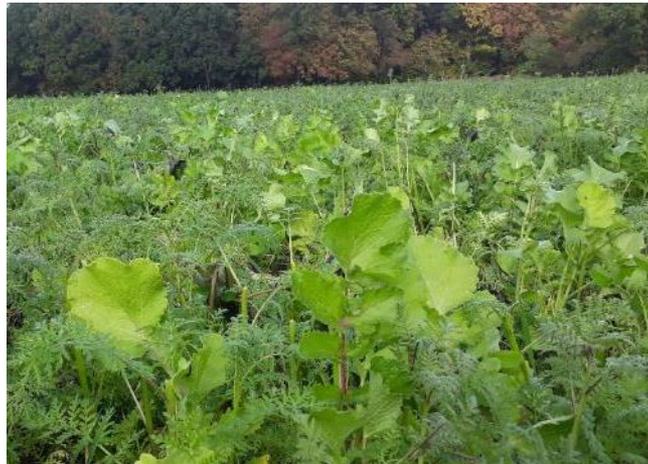
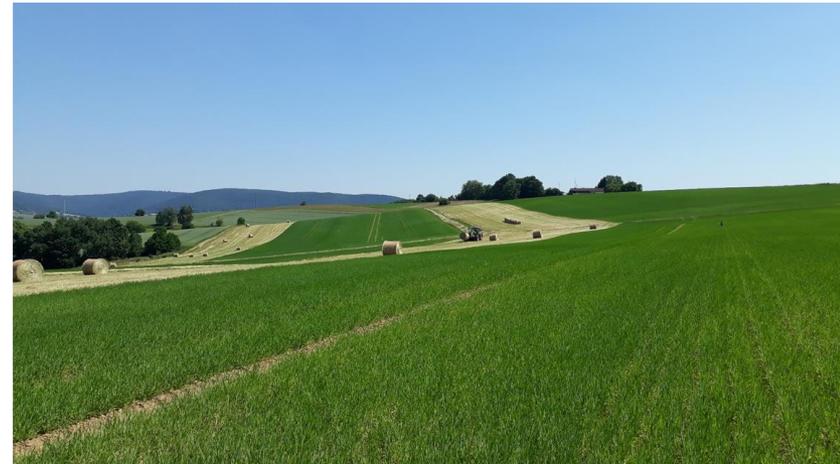
Abbildung 16 a -f : Ackerbegrünung – Zwischenfrüchte © Johannes Herold (GeoTeam 2022)

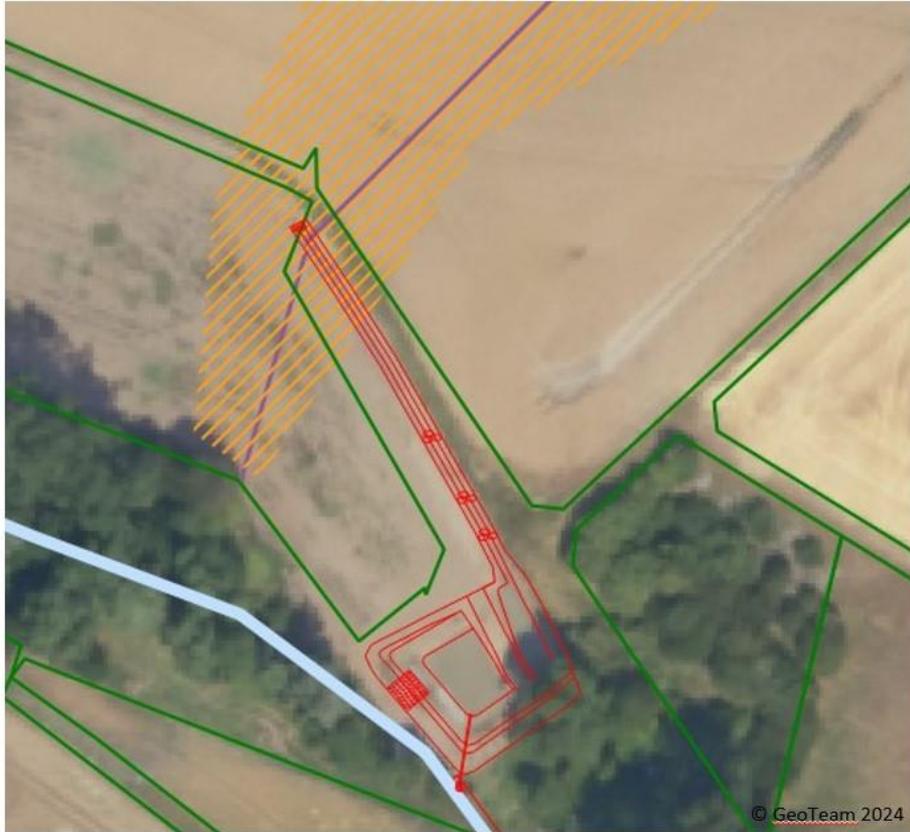
Detailplanung N2

Anlage eines Denitrifikationsbeckens und Feuchtfächen (boden:ständig-Projekt Haubach) © GeoTeam (2023)

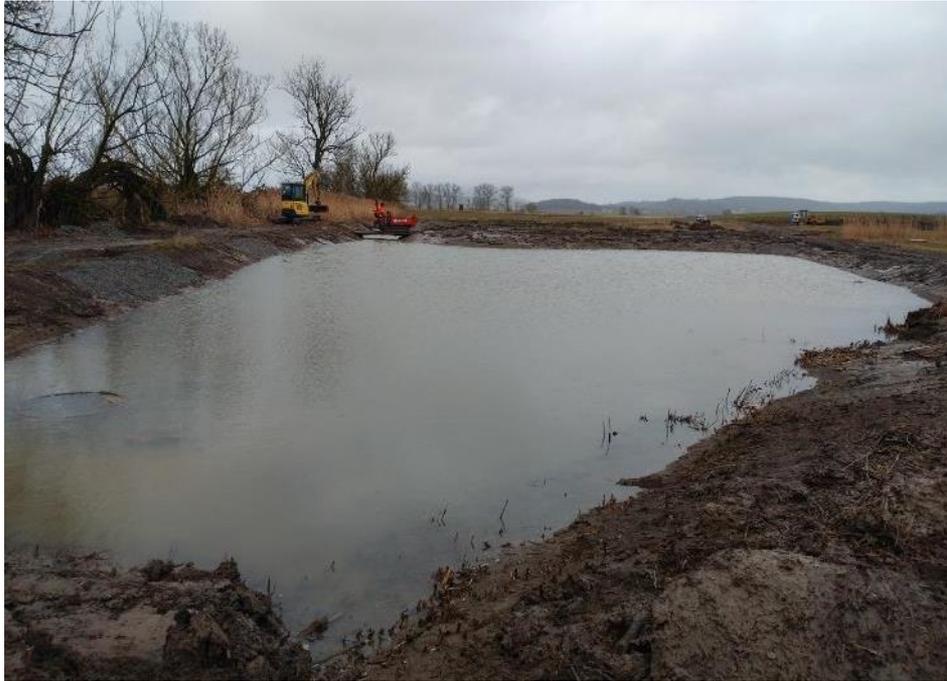
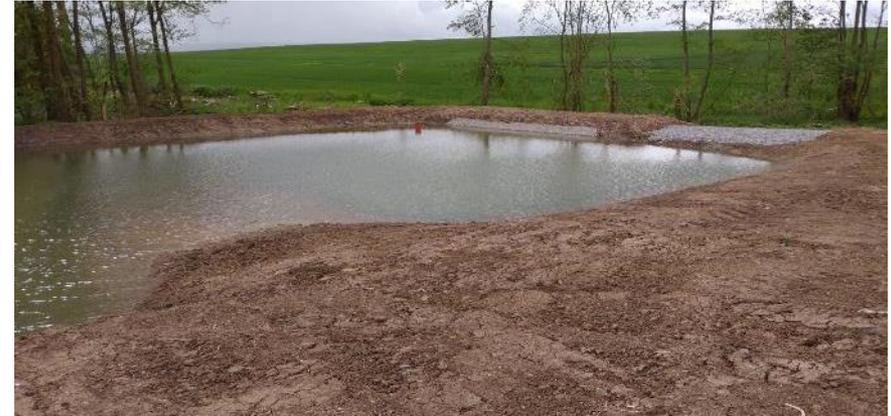
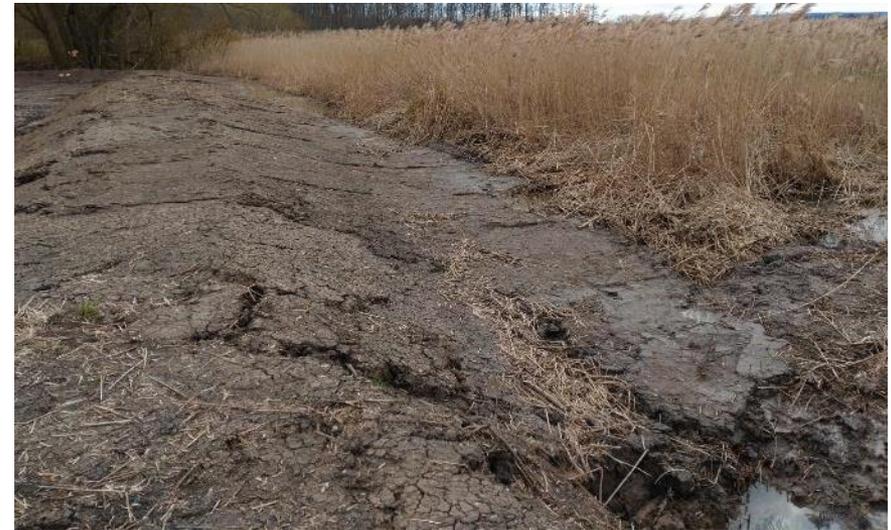
Abbildung 18 a-c: Anlage eines Denitrifikationsbeckens und Feuchtflächen
(boden:ständig-Projekt Haubach) © GeoTeam (2023)

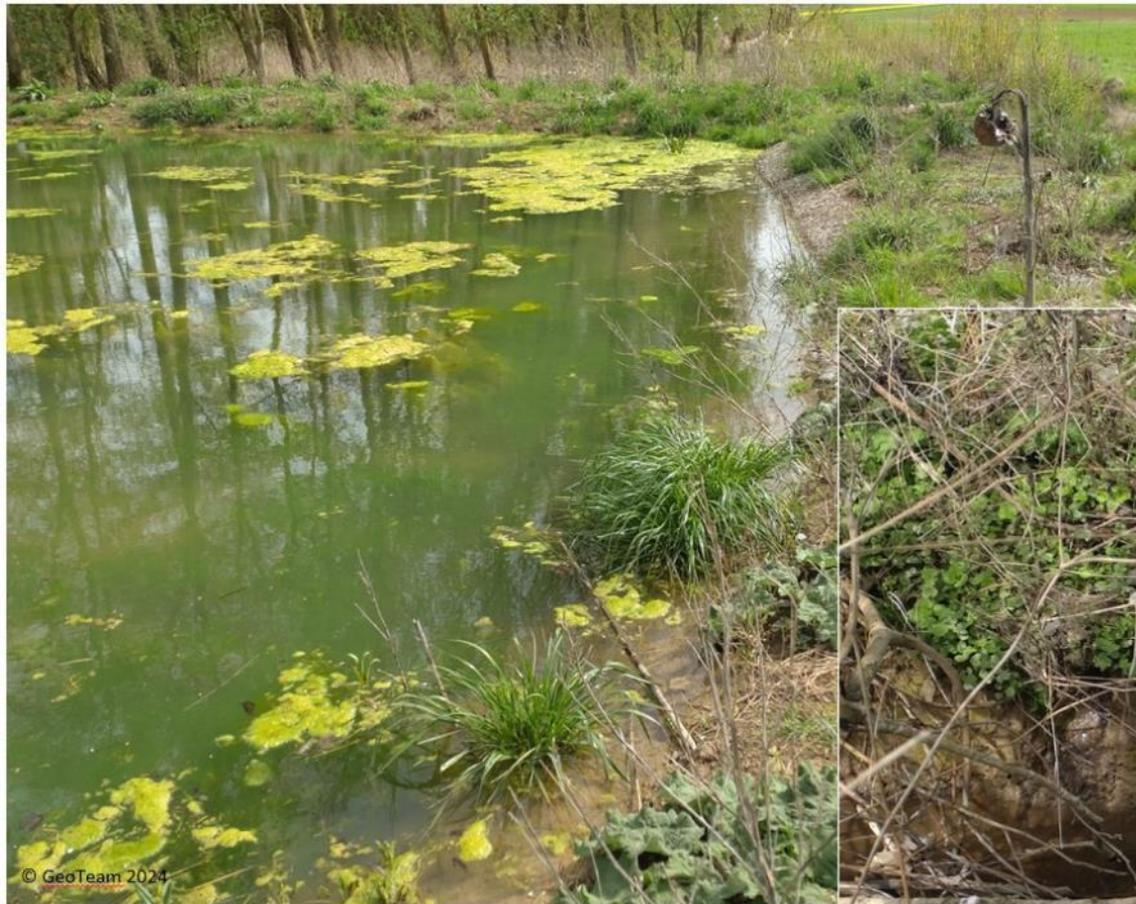
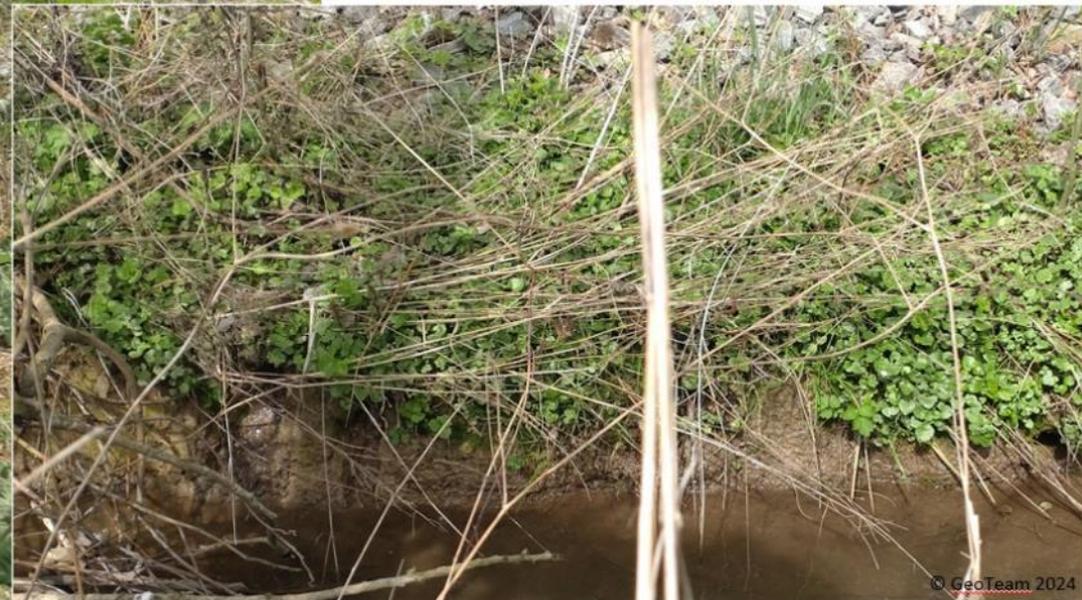
Algenwuchs auf Basis Nährstoffgehalte im
Drainagenauslauf N2

Sickerwasser nach Bodenfilter N2

Abbildung 19 a-b: Denitrifikationsbecken nach einem Jahr
(boden:ständig-Projekt Haubach) © GeoTeam (2024)

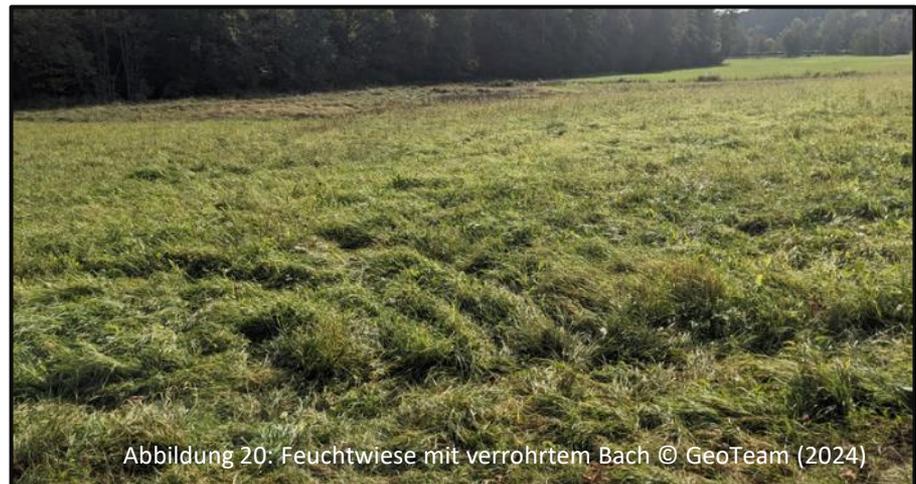
Abbildung 20: Feuchtwiese mit verrohrtem Bach © GeoTeam (2024)

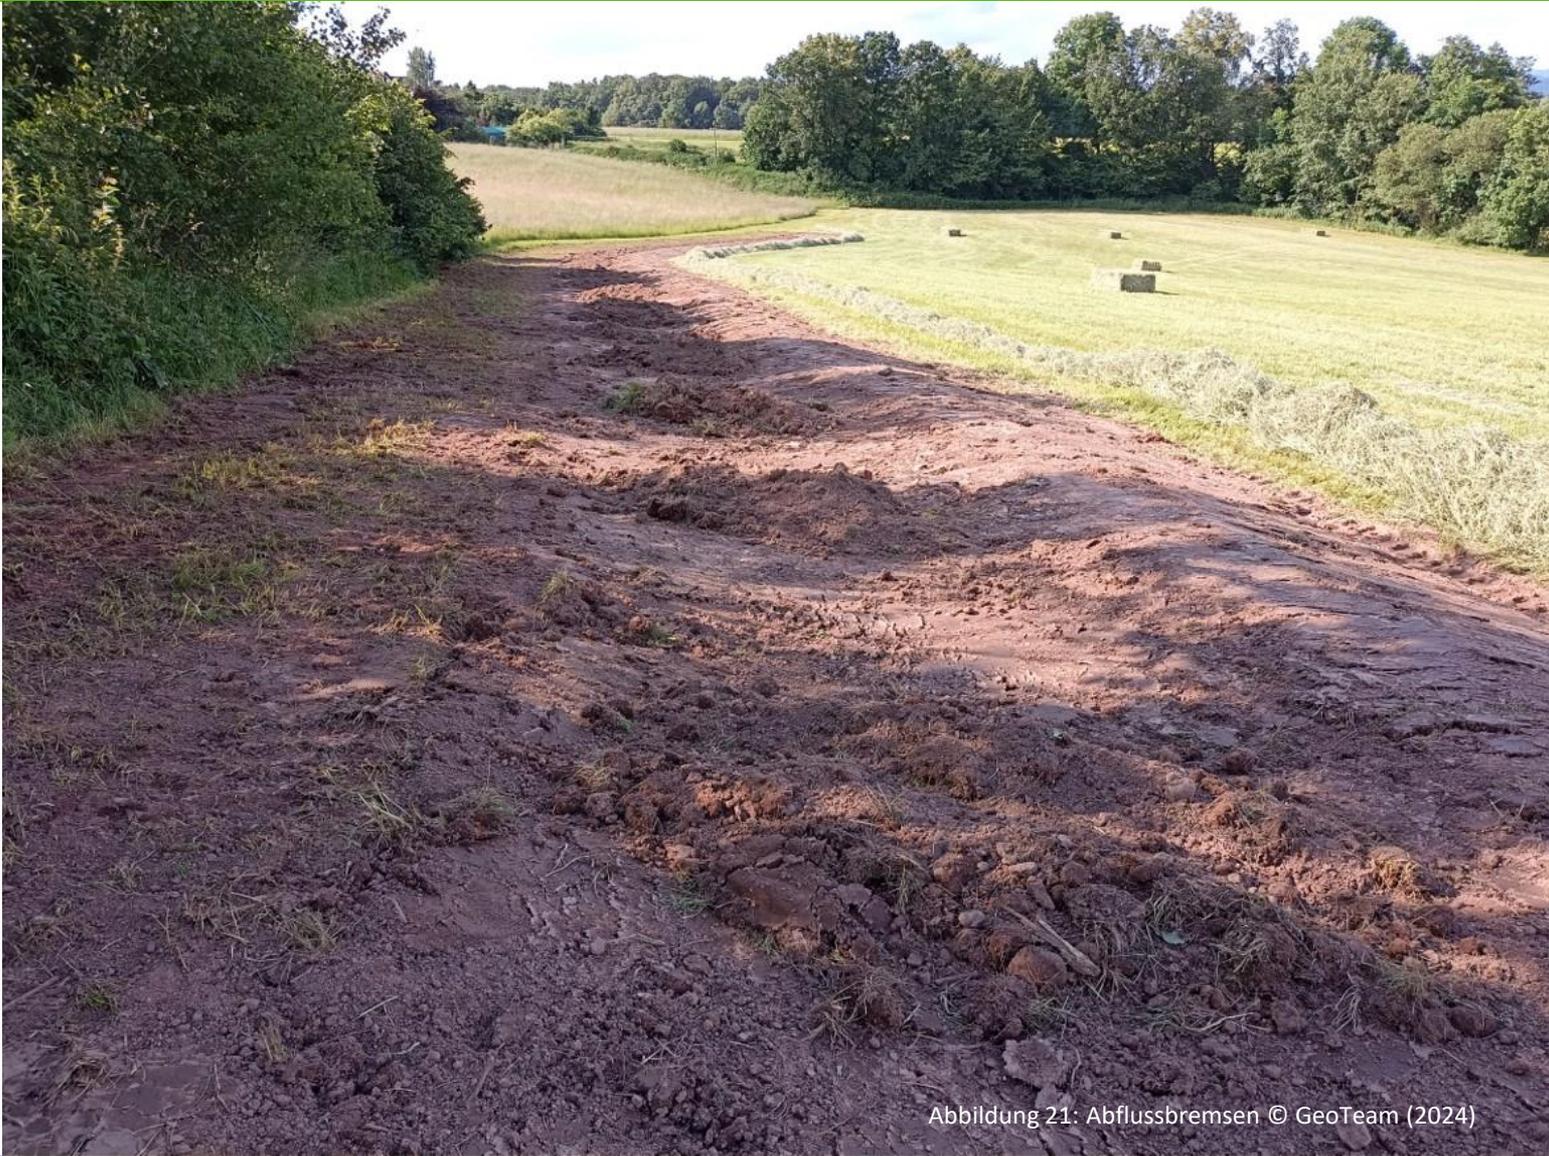
Abbildung 21: Abflussbremsen © GeoTeam (2024)

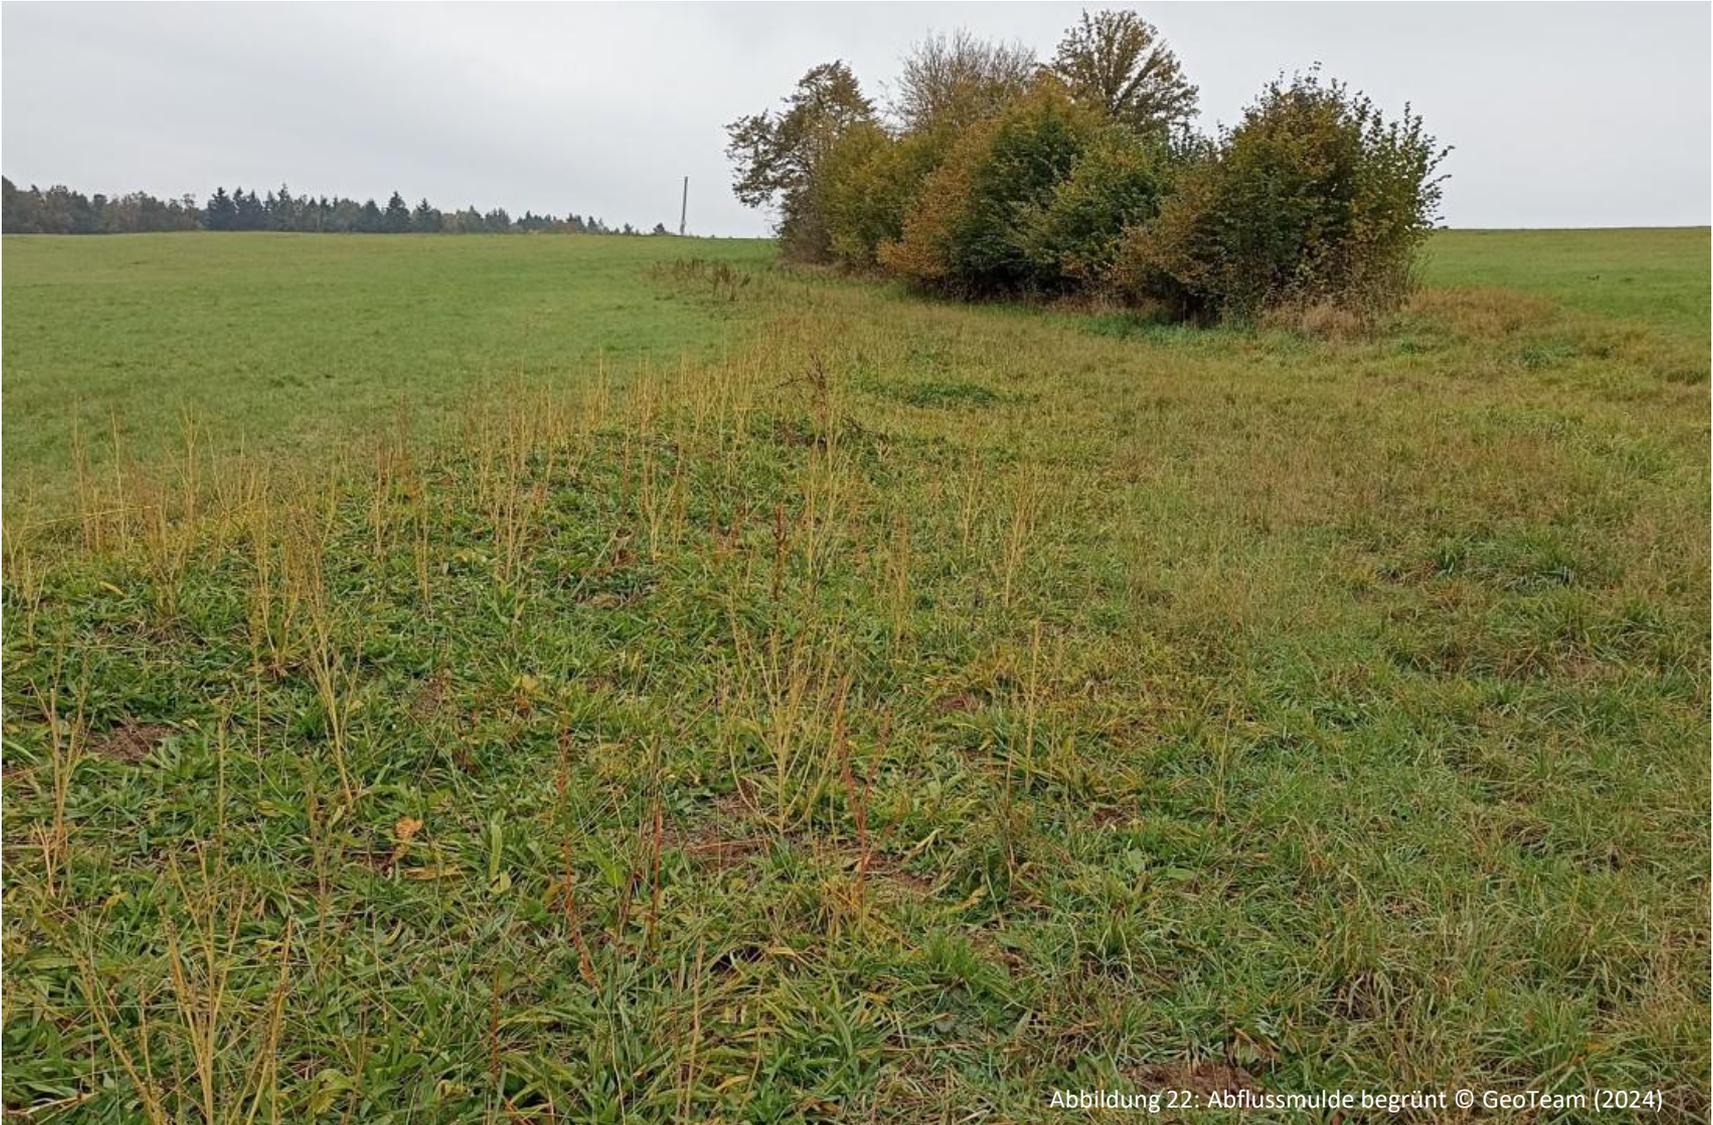
Abbildung 22: Abflussmulde begrünt © GeoTeam (2024)

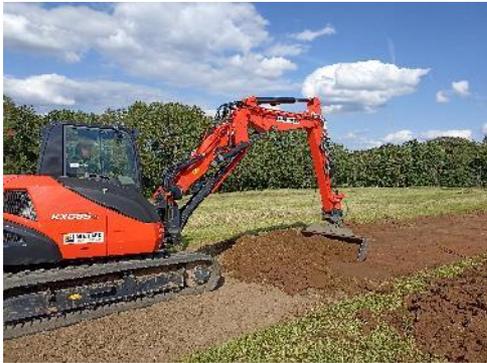
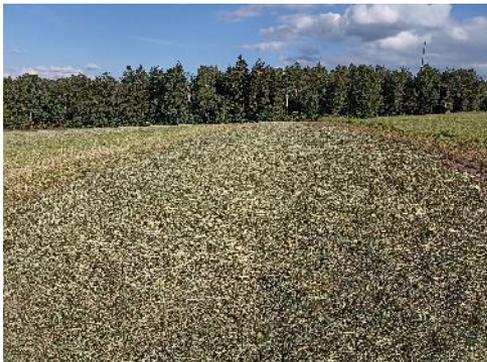
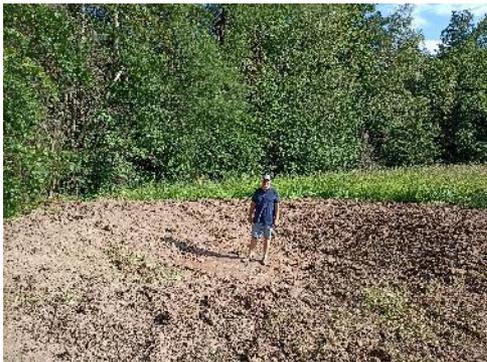
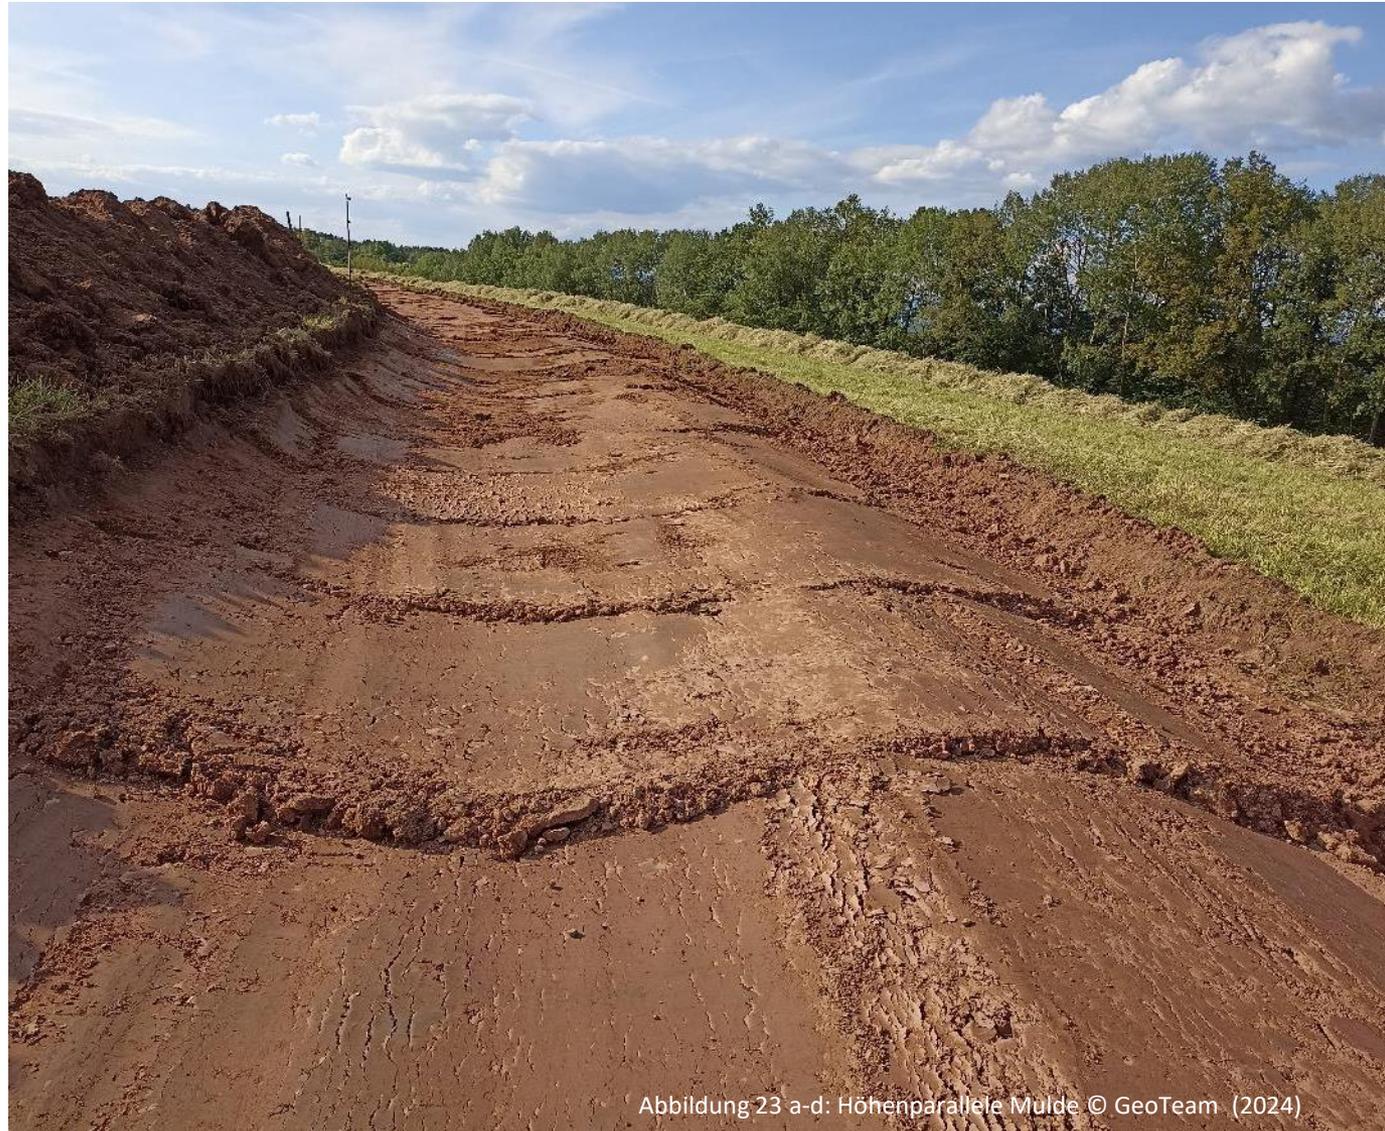
Abbildung 23 a-d: Höhenparallele Mulde © GeoTeam (2024)

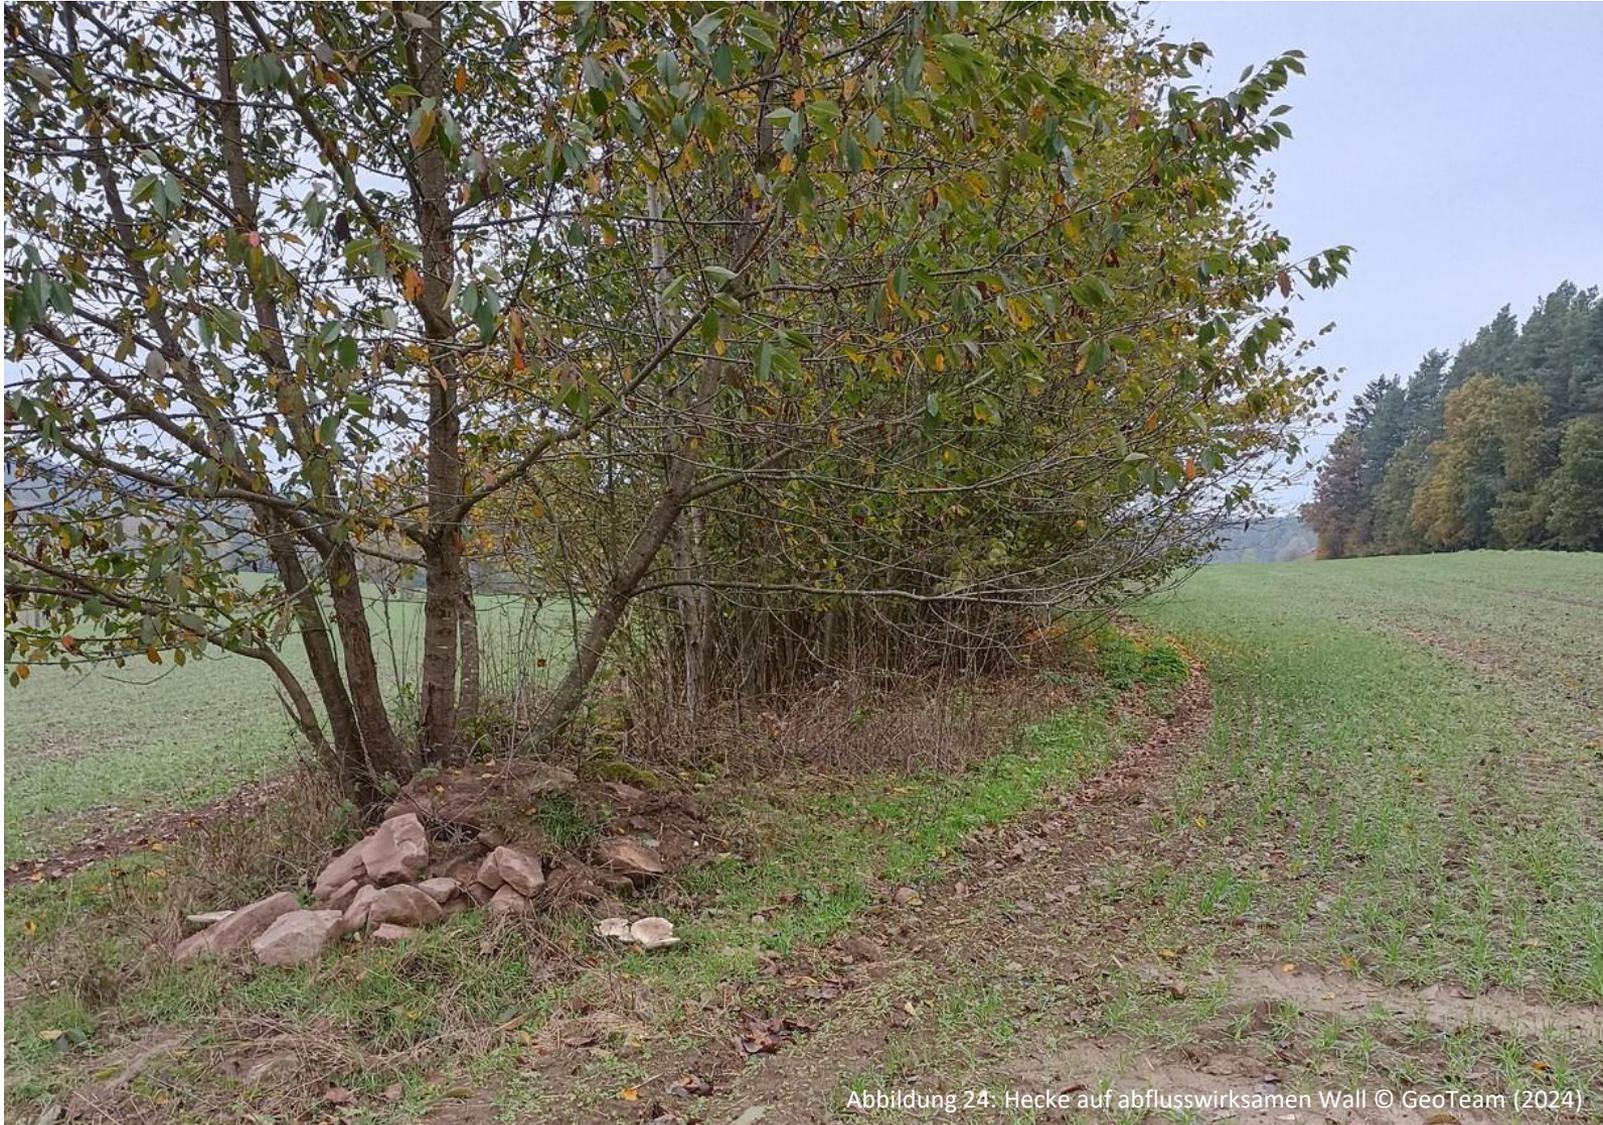
Abbildung 24: Hecke auf abflusswirksamen Wall © GeoTeam (2024)
